# Lote 1 - Rota: Padre Pedro Pinto

| Diagnóstico da Calçada | Qualidade do Serviço | |
| Endereço: Rua Padre Pedro Pinto, 1595 | 65 | C |
| Data do Registro: 21/11/2019 13:29:06 | | |

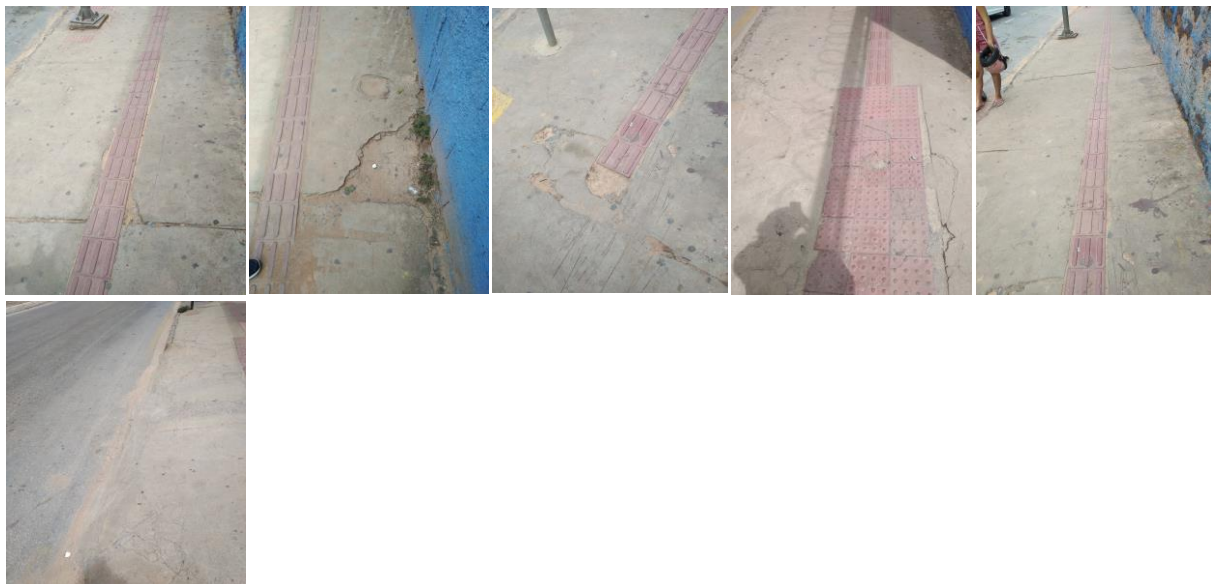
Fotos Complementares - Detalhes do Passeio

| ID | Itens Avaliados | Respostas | Nota |
|---|---|---|---|
| P_8_8 | O piso tátil está em boas condições aparentes? | Não | 0 |
