| Diagnóstico da Calçada | Qualidade do Serviço | |
| Endereço: Rua Rio Grande do Norte, 1436 | 73 | B |
| Data do Registro: 14/11/2019 10:53:08 | | |

# Lote 5 - Rota: Afonso Pena

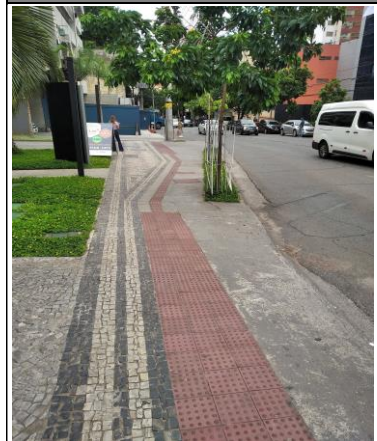
Foto Geral

| ID | Itens Avaliados | Respostas | Nota |
|---|---|---|---|
| P_16 | Classificação geral da calçada pelo pesquisador. | Regular | 5 |

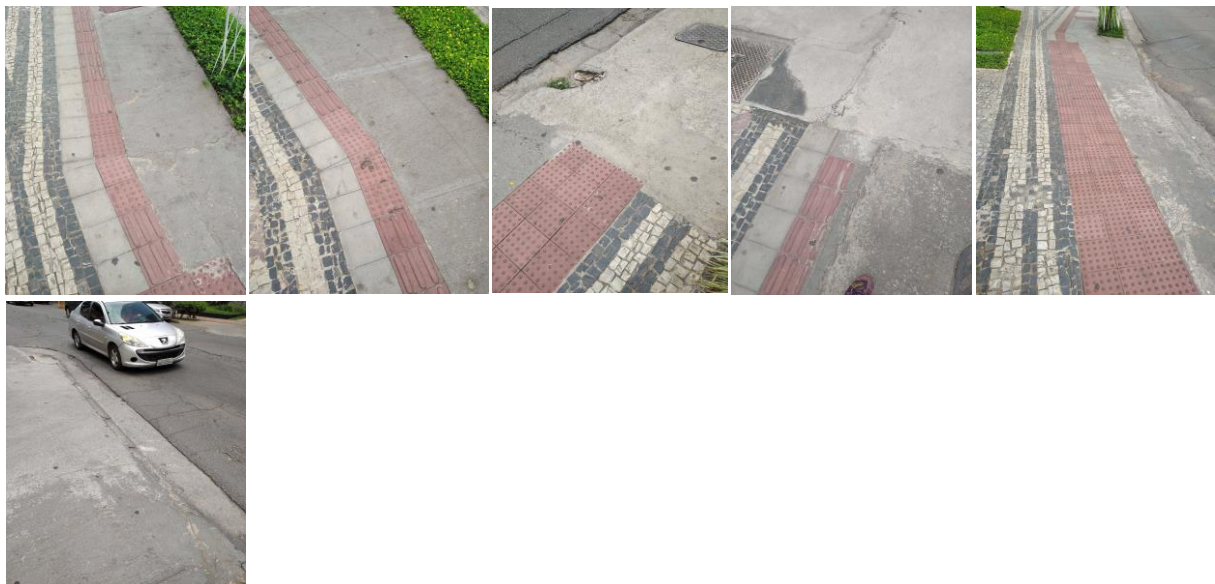
Fotos Complementares - Detalhes do Passeio

| ID | Itens Avaliados | Respostas | Nota |
|---|---|---|---|
| P_9 | A calçada Possui Rebaixamento de Veículos correto ? | Não | 0 |
| P_11 | O Passeio está no padrão da SMPU ? | Não | 0 |

| ID | Itens Avaliados | Respostas | Nota |
|---|---|---|---|
| P_8_1 | O piso tátil está no eixo da faixa livre ? | Não | 0 |
