| Diagnóstico da Calçada | Qualidade do Serviço | |
| Endereço: Av. Portugal, s/nº | 62 | C |
| Data do Registro: 19/11/2019 12:33:14 | | |
| Num. Lote CTM: 200002800680 | | |

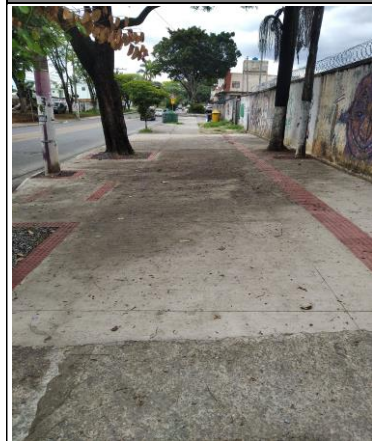
Foto Geral

| ID | Itens Avaliados | Respostas | Nota |
|---|---|---|---|
| P_4 | Existência de Buracos ? | Poucos | 5 |
| P_5 | Condições Gerais do Piso e meio-fio da calçada ? | Regular | 5 |
| P_16 | Classificação geral da calçada pelo pesquisador. | Regular | 5 |

Observações: Não foi possível identificar a numeração.

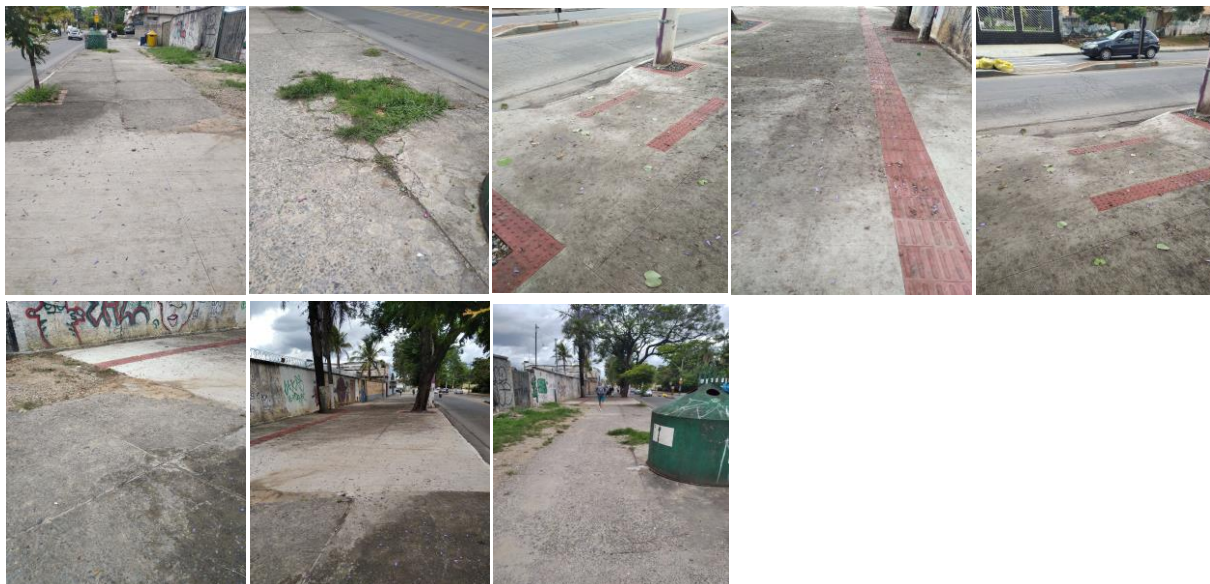
Fotos Complementares - Detalhes do Passeio

| ID | Itens Avaliados | Respostas | Nota |
|---|---|---|---|
| P_7_1_2 | Se for do Tipo 1, O rebaixo tem abas conforme a norma ? | Não | -1 |
| P_7_3 | O rebaixo possui piso tátil ? | Tem só piso de alerta | -1 |
| P_7_3_1 | O piso tátil de alerta e direcional do rebaixo está conforme a norma ? | Não | -1 |
| P_8_1 | O piso tátil está no eixo da faixa livre ? | Não | 0 |
