# Lote 4 - Rota: Raja Gabágia

**FRATAR**  
ENGENHARIA CONSULTIVA

| Diagnóstico da Calçada | Qualidade do Serviço | |
| Endereço: Rua Curitiba, 1025 | 68 | C |

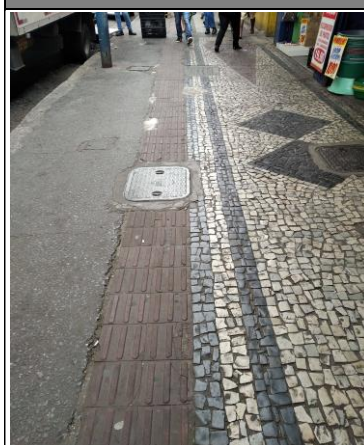
## Foto Geral

| ID | Itens Avaliados | Respostas | Nota |
|---|---|---|---|
| P_5 | Condições Gerais do Piso e meio-fio da calçada ? | Regular | 5 |
| P_16 | Classificação geral da calçada pelo pesquisador. | Regular | 5 |

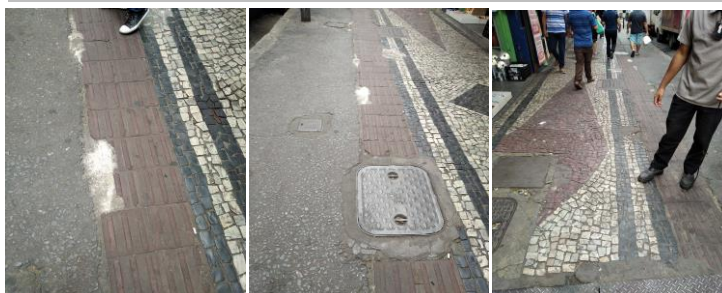
## Fotos Complementares - Detalhes do Passeio

| ID | Itens Avaliados | Respostas | Nota |
|---|---|---|---|
| P_8_1 | O piso tátil está no eixo da faixa livre ? | Não | 0 |
| P_8_8 | O piso tátil está em boas condições aparentes? | Não | 0 |
