## Lote 4 - Rota: Contorno

**FRATAR**  
ENGENHARIA CONSULTIVA

| Diagnóstico da Calçada | Qualidade do Serviço | |
| Endereço: Av.Contorno, s/nº | 71 | B |

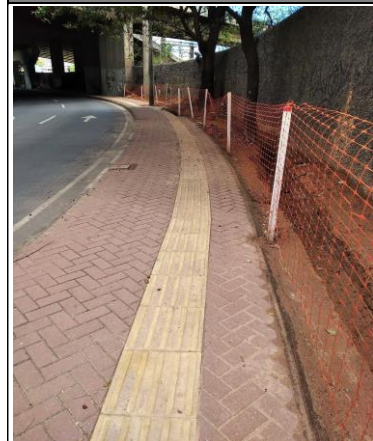
Foto Geral

Observações: Próximo à margem da linha de metrô
