# Lote 5 - Rota: Sul

**FRATAR**  
ENGENHARIA CONSULTIVA

| Diagnóstico da Calçada | Qualidade do Serviço | |
| Endereço: Av. Cristovão Colombo, 400 | 64 | C |

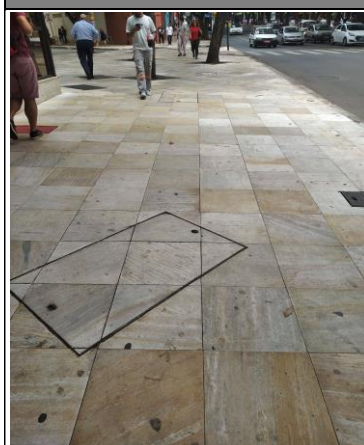
## Foto Geral

| ID | Itens Avaliados | Respostas | Nota |
|---|---|---|---|
| P_16 | Classificação geral da calçada pelo pesquisador. | Regular | 5 |

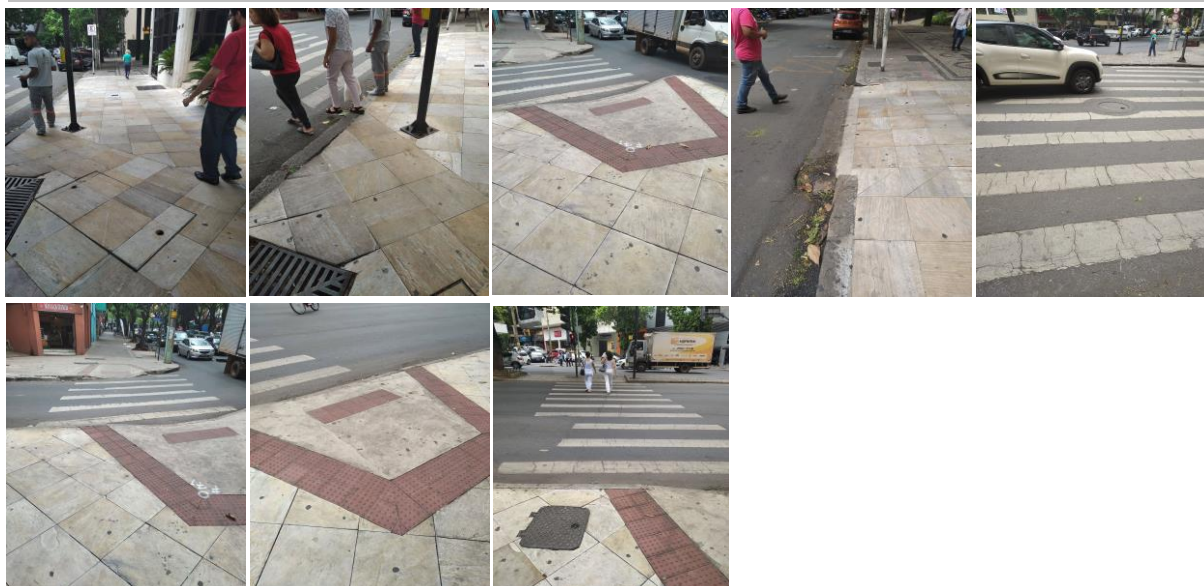
## Fotos Complementares - Detalhes do Passeio

| ID | Itens Avaliados | Respostas | Nota |
|---|---|---|---|
| P_9 | A calçada Possui Rebaixamento de Veículos correto ? | Não | 0 |
| P_11 | O Passeio está no padrão da SMPU ? | Não | 0 |

| ID | Itens Avaliados | Respostas | Nota |
|---|---|---|---|
| P_7_3 | O rebaixo possui piso tátil ? | Tem só piso de alerta | -1 |
