# Lote 4 - Rota: Contorno

| Diagnóstico da Calçada | Qualidade do Serviço | |
| Endereço: Av.Contorno, 7685 | 63 | C |
| Data do Registro: 31/10/2019 14:09:25 | | |

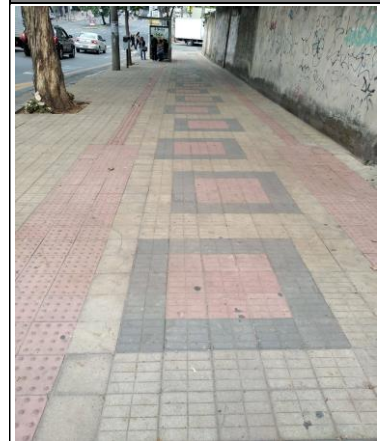
## Foto Geral

| ID | Itens Avaliados | Respostas | Nota |
|---|---|---|---|
| P_4 | Existência de Buracos ? | Poucos | 5 |
| P_5 | Condições Gerais do Piso e meio-fio da calçada ? | Regular | 5 |
| P_9 | A calçada Possui Rebaixamento de Veículos correto ? | Não | 0 |
| P_11 | O Passeio está no padrão da SMPU ? | Não | 0 |
| P_16 | Classificação geral da calçada pelo pesquisador. | Regular | 5 |

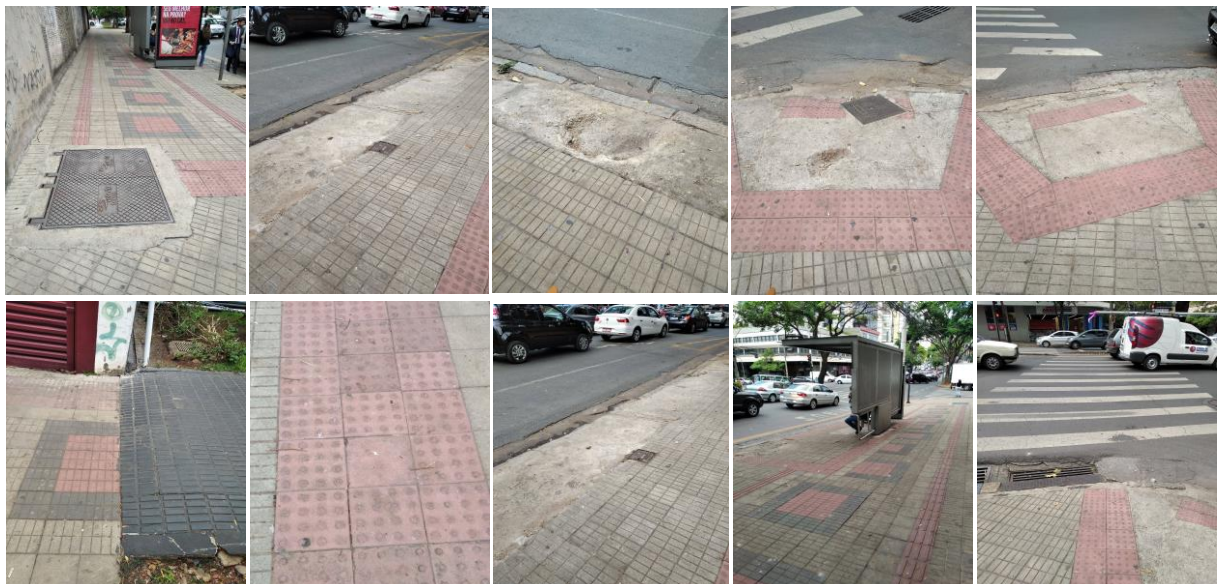
## Fotos Complementares - Detalhes do Passeio

| ID | Itens Avaliados | Respostas | Nota |
|---|---|---|---|
| P_7_1_2 | Se for do Tipo 1, O rebaixo tem abas conforme a norma ? | Não | -1 |
| P_7_3 | O rebaixo possui piso tátil ? | Tem só piso de alerta | -1 |
| P_8_1 | O piso tátil está no eixo da faixa livre ? | Não | 0 |
| P_8_8 | O piso tátil está em boas condições aparentes? | Não | 0 |
