## Lote 3 - Rota: Antônio Carlos II

**FRATAR**  
ENGENHARIA CONSULTIVA

| Diagnóstico da Calçada | Qualidade do Serviço | |
| Endereço: Av. Portugal, 325 | 30 | E |

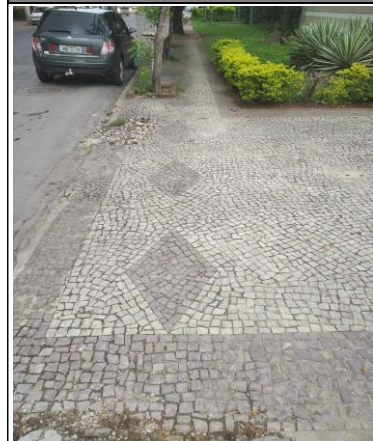
### Foto Geral

| ID | Itens Avaliados | Respostas | Nota |
|---|---|---|---|
| P_4 | Existência de Buracos ? | Muitos | 0 |
| P_5 | Condições Gerais do Piso e meio-fio da calçada ? | Regular | 5 |
| P_6 | Presença de desníveis ? | Médio | 3 |
| P_12 | A testada possui prática de estacionamento sobre o passeio ? | Sim | 0 |
| P_16 | Classificação geral da calçada pelo pesquisador. | Ruim | 0 |
