# Lote 1 - Rota: Padre Pedro Pinto

| Diagnóstico da Calçada | Qualidade do Serviço | |
| Endereço: Rua Padre Pedro Pinto, 586 | 65 | C |
| Num. Lote CTM: 190102400020 | | |

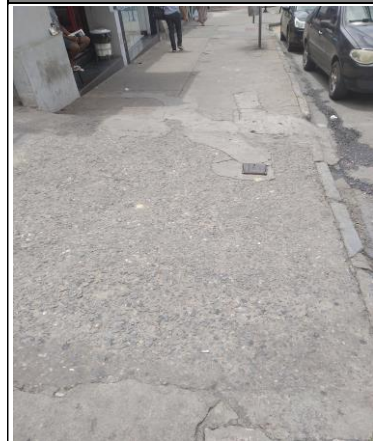
Foto Geral

| ID | Itens Avaliados | Respostas | Nota |
|---|---|---|---|
| P_4 | Existência de Buracos ? | Poucos | 5 |
| P_5 | Condições Gerais do Piso e meio-fio da calçada ? | Regular | 5 |
| P_9 | A calçada Possui Rebaixamento de Veículos correto ? | Não | 0 |
| P_11 | O Passeio está no padrão da SMPU ? | Não | 0 |
| P_16 | Classificação geral da calçada pelo pesquisador. | Regular | 5 |
