# Lote 1 - Rota: Noroeste

**FRATAR**  
ENGENHARIA CONSULTIVA

| Diagnóstico da Calçada | Qualidade do Serviço | |
| Endereço: Av. Abílio Machado, 1772 | 66 | C |

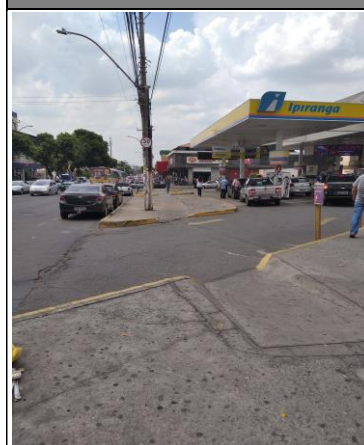
## Foto Geral

| ID | Itens Avaliados | Respostas | Nota |
|---|---|---|---|
| P_4 | Existência de Buracos ? | Poucos | 5 |
| P_5 | Condições Gerais do Piso e meio-fio da calçada ? | Regular | 5 |
| P_6 | Presença de desníveis ? | Médio | 3 |
| P_16 | Classificação geral da calçada pelo pesquisador. | Regular | 5 |

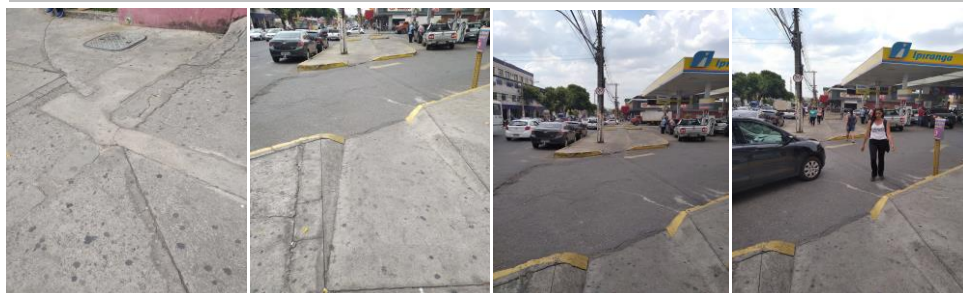
## Fotos Complementares - Detalhes do Passeio

| ID | Itens Avaliados | Respostas | Nota |
|---|---|---|---|
| P_7_1_2 | Se for do Tipo 1, O rebaixo tem abas conforme a norma ? | Não | -1 |
| P_7_3 | O rebaixo possui piso tátil ? | Não tem nenhum | -1 |
