## Lote 5 - Rota: Outros

| Diagnóstico da Calçada | Qualidade do Serviço | |
| Endereço: Rua Fernandes Tourinho, 50 | 58 | C |
| Num. Lote CTM: 10021800135 | | |

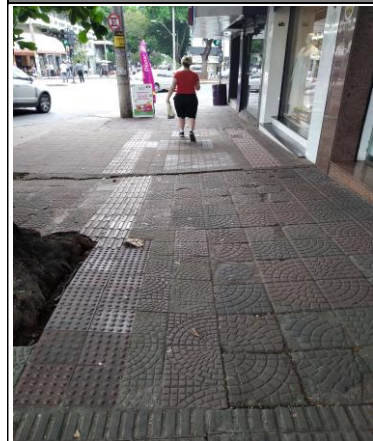
Foto Geral

| ID | Itens Avaliados | Respostas | Nota |
|---|---|---|---|
| P_4 | Existência de Buracos ? | Poucos | 5 |
| P_5 | Condições Gerais do Piso e meio-fio da calçada ? | Regular | 5 |
| P_6 | Presença de desníveis ? | Leve | 7 |
| P_16 | Classificação geral da calçada pelo pesquisador. | Regular | 5 |
