# Lote 4 - Rota: Raja Gabágia

**FRATAR**  
ENGENHARIA CONSULTIVA

| Diagnóstico da Calçada | Qualidade do Serviço | |
| Endereço: Av. Raja Gabágia, 1766 | 49 | D |

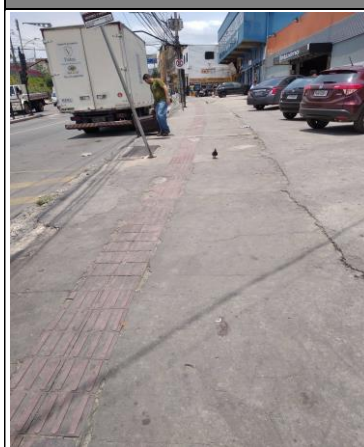
Foto Geral

| ID | Itens Avaliados | Respostas | Nota |
|---|---|---|---|
| P_4 | Existência de Buracos ? | Poucos | 5 |
| P_5 | Condições Gerais do Piso e meio-fio da calçada ? | Regular | 5 |
| P_9 | A calçada Possui Rebaixamento de Veículos correto ? | Não | 0 |
| P_11 | O Passeio está no padrão da SMPU ? | Não | 0 |
| P_12 | A testada possui prática de estacionamento sobre o passeio ? | Sim | 0 |
| P_16 | Classificação geral da calçada pelo pesquisador. | Ruim | 0 |

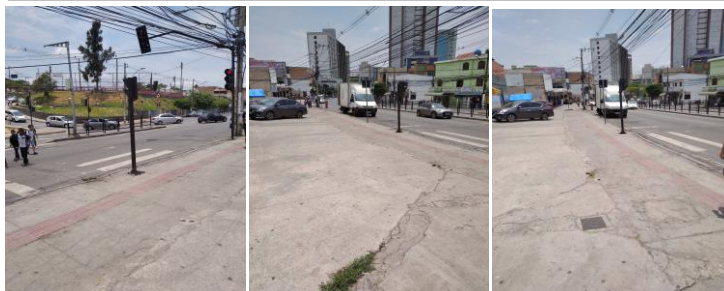
### Fotos Complementares - Detalhes do Passeio

| ID | Itens Avaliados | Respostas | Nota |
|---|---|---|---|
| P_7_3 | O rebaixo possui piso tátil ? | Não tem nenhum | -1 |
| P_8_8 | O piso tátil está em boas condições aparentes? | Não | 0 |
