# Lote 1 - Rota: Noroeste

| Diagnóstico da Calçada | Qualidade do Serviço | |
| Endereço: Av. Abílio Machado, 910 | 65 | C |
| Data do Registro: 08/11/2019 11:10:13 | | |

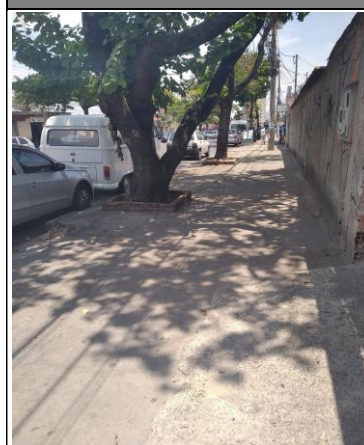
## Foto Geral

| ID | Itens Avaliados | Respostas | Nota |
|---|---|---|---|
| P_4 | Existência de Buracos ? | Poucos | 5 |
| P_5 | Condições Gerais do Piso e meio-fio da calçada ? | Regular | 5 |
| P_9 | A calçada Possui Rebaixamento de Veículos correto ? | Não | 0 |
| P_11 | O Passeio está no padrão da SMPU ? | Não | 0 |
| P_16 | Classificação geral da calçada pelo pesquisador. | Regular | 5 |
