## Lote 4 - Rota: Outros

| Diagnóstico da Calçada | Qualidade do Serviço | |
| Endereço: Praça Carlos Chagas, 33 | 63 | C |
| Num. Lote CTM: 10096800120 | | |

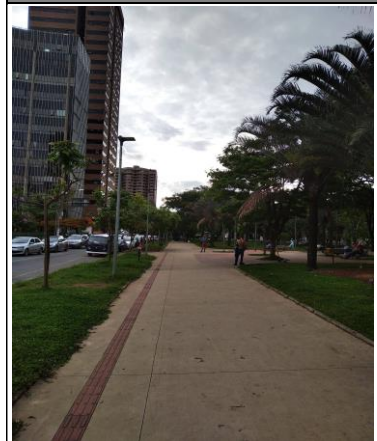
### Foto Geral

| ID | Itens Avaliados | Respostas | Nota |
|---|---|---|---|
| P_4 | Existência de Buracos ? | Poucos | 5 |
| P_13 | Existe algum dispositivo de Drenagem sobre a calçada ? | Sim | -5 |
| P_16 | Classificação geral da calçada pelo pesquisador. | Regular | 5 |

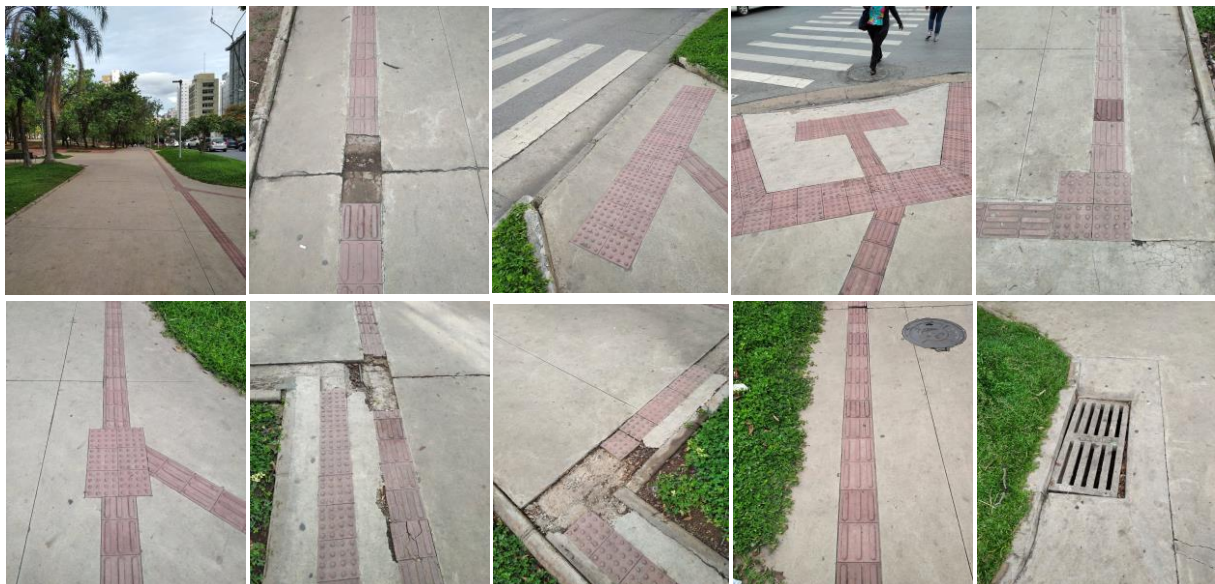
### Fotos Complementares - Detalhes do Passeio

| ID | Itens Avaliados | Respostas | Nota |
|---|---|---|---|
| P_7_1_2 | Se for do Tipo 1, O rebaixo tem abas conforme a norma ? | Não | -1 |
| P_7_3_1 | O piso tátil de alerta e direcional do rebaixo está conforme a norma ? | Não | -1 |
| P_8_8 | O piso tátil está em boas condições aparentes? | Não | 0 |
| P_13_2 | Dispositivo de Drenagem oferece risco para caminamento seguro de pedestre? | Sim | -5 |
