# Lote 1 - Rota: Noroeste

| Diagnóstico da Calçada | Qualidade do Serviço | |
| Endereço: Av. Brigadeiro Eduardo Gomes, 1024 | 62 | C |
| Data do Registro: 13/11/2019 14:14:08 | | |

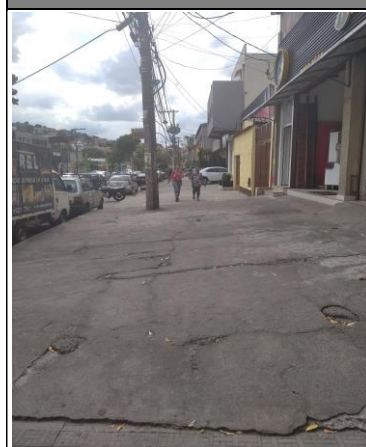
## Foto Geral

| ID | Itens Avaliados | Respostas | Nota |
|---|---|---|---|
| P_4 | Existência de Buracos ? | Poucos | 5 |
| P_5 | Condições Gerais do Piso e meio-fio da calçada ? | Regular | 5 |
| P_6 | Presença de desníveis ? | Leve | 7 |
| P_9 | A calçada Possui Rebaixamento de Veículos correto ? | Não | 0 |
| P_11 | O Passeio está no padrão da SMPU ? | Não | 0 |
| P_16 | Classificação geral da calçada pelo pesquisador. | Regular | 5 |
