# Lote 4 - Rota: Raja Gabália

| Diagnóstico da Calçada | Qualidade do Serviço | |
| Endereço: Rua Curitiba, 1422 | 71 | B |
| Data do Registro: 12/11/2019 09:19:41 | | |

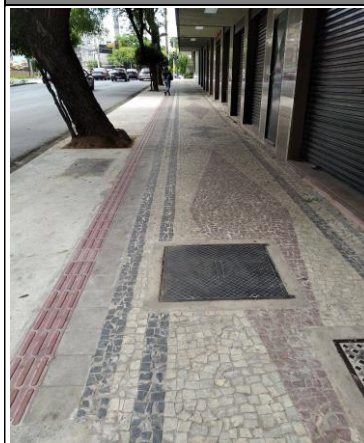
Foto Geral

| ID | Itens Avaliados | Respostas | Nota |
|---|---|---|---|
| P_16 | Classificação geral da calçada pelo pesquisador. | Regular | 5 |

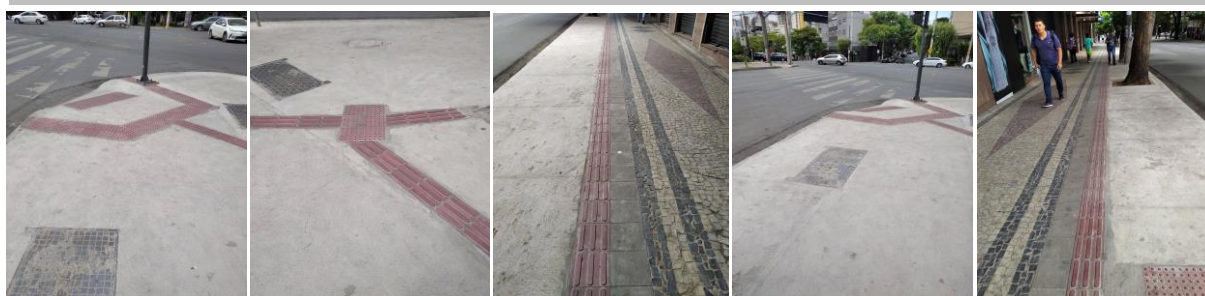
Fotos Complementares - Detalhes do Passeio

| ID | Itens Avaliados | Respostas | Nota |
|---|---|---|---|
| P_7_1_2 | Se for do Tipo 1, O rebaixo tem abas conforme a norma ? | Não | -1 |
| P_7_3 | O rebaixo possui piso tátil ? | Tem só piso de alerta | -1 |
| P_8_1 | O piso tátil está no eixo da faixa livre ? | Não | 0 |
