# Lote 1 - Rota: Noroeste

**FRATAR**  
ENGENHARIA CONSULTIVA

| Diagnóstico da Calçada | Qualidade do Serviço | |
| Endereço: Av. Brigadeiro Eduardo Gomes, 505 | 55 | C |

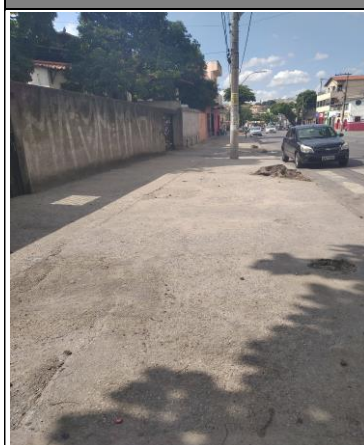
## Foto Geral

| ID | Itens Avaliados | Respostas | Nota |
|---|---|---|---|
| P_4 | Existência de Buracos ? | Poucos | 5 |
| P_5 | Condições Gerais do Piso e meio-fio da calçada ? | Regular | 5 |
| P_7 | Tem rebaixamento de calçada para Pedestre ? | Não, mas deveria ter. | 0 |
| P_11 | O Passeio está no padrão da SMPU ? | Não | 0 |
| P_16 | Classificação geral da calçada pelo pesquisador. | Regular | 5 |
