| Diagnóstico da Calçada | Qualidade do Serviço | |
| Endereço: Av. Portugal, 1909 | 37 | D |
| Data do Registro: 19/11/2019 12:18:37 | | |
| Num. Lote CTM: 200074000800 | | |

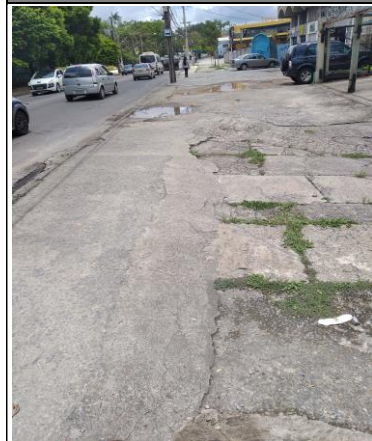
Foto Geral

| ID | Itens Avaliados | Respostas | Nota |
|---|---|---|---|
| P_4 | Existência de Buracos ? | Muitos | 0 |
| P_5 | Condições Gerais do Piso e meio-fio da calçada ? | Péssimo | 0 |
| P_6 | Presença de desníveis ? | Médio | 3 |
| P_16 | Classificação geral da calçada pelo pesquisador. | Ruim | 0 |
