# Lote 1 - Rota: Padre Pedro Pinto

**FRATAR**  
ENGENHARIA CONSULTIVA

| Diagnóstico da Calçada | Qualidade do Serviço | |
| Endereço: Rua Padre Pedro Pinto, 1002 | 65 | C |

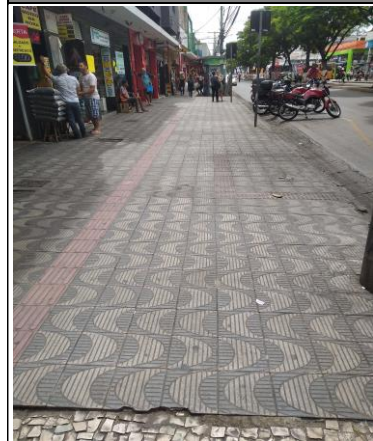
## Foto Geral

| ID | Itens Avaliados | Respostas | Nota |
|---|---|---|---|
| P_4 | Existência de Buracos ? | Poucos | 5 |
| P_5 | Condições Gerais do Piso e meio-fio da calçada ? | Regular | 5 |
| P_16 | Classificação geral da calçada pelo pesquisador. | Regular | 5 |
