# Lote 1 - Rota: Padre Pedro Pinto

**FRATAR**  
ENGENHARIA CONSULTIVA

| Diagnóstico da Calçada | Qualidade do Serviço | |
| Endereço: Rua Padre Pedro Pinto, 6230 | 44 | D |

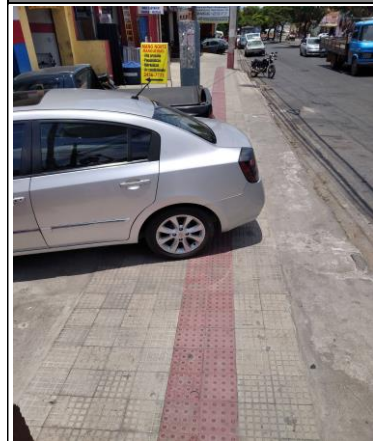
## Foto Geral

| ID | Itens Avaliados | Respostas | Nota |
|---|---|---|---|
| P_4 | Existência de Buracos ? | Poucos | 5 |
| P_5 | Condições Gerais do Piso e meio-fio da calçada ? | Regular | 5 |
| P_6 | Presença de desníveis ? | Médio | 3 |
| P_9 | A calçada Possui Rebaixamento de Veículos correto ? | Não | 0 |
| P_11 | O Passeio está no padrão da SMPU ? | Não | 0 |
| P_12 | A testada possui prática de estacionamento sobre o passeio ? | Sim | 0 |
| P_16 | Classificação geral da calçada pelo pesquisador. | Regular | 5 |
