## Lote 3 - Rota: Antônio Carlos II

**FRATAR**  
ENGENHARIA CONSULTIVA

| Diagnóstico da Calçada | Qualidade do Serviço | |
| Endereço: Av. Portugal, 87 | 56 | C |

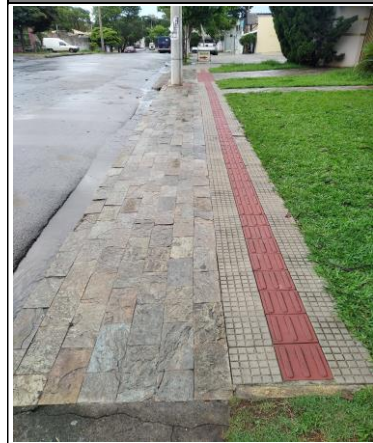
Foto Geral

| ID | Itens Avaliados | Respostas | Nota |
|---|---|---|---|
| P_5 | Condições Gerais do Piso e meio-fio da calçada ? | Regular | 5 |
| P_9 | A calçada Possui Rebaixamento de Veículos correto ? | Não | 0 |
| P_11 | O Passeio está no padrão da SMPU ? | Não | 0 |
| P_16 | Classificação geral da calçada pelo pesquisador. | Regular | 5 |

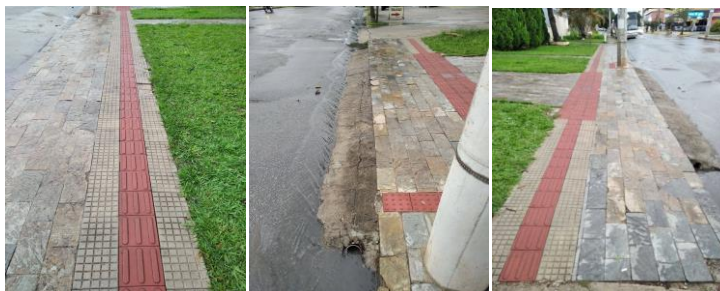
Fotos Complementares - Detalhes do Passeio

| ID | Itens Avaliados | Respostas | Nota |
|---|---|---|---|
| P_8_1 | O piso tátil está no eixo da faixa livre ? | Não | 0 |
| P_8_2 | Se tem uma leve mudança de direção está conforme a norma ? | Não | 0 |
| P_8_7 | O piso tátil tem conexão com os lotes vizinhos? | Não | 0 |
