## Lote 4 - Rota: Contorno

| Diagnóstico da Calçada | Qualidade do Serviço | |
| Endereço: Av.Contorno, 9755 | 75 | B |
| Data do Registro: 28/10/2019 15:39:19 | | |

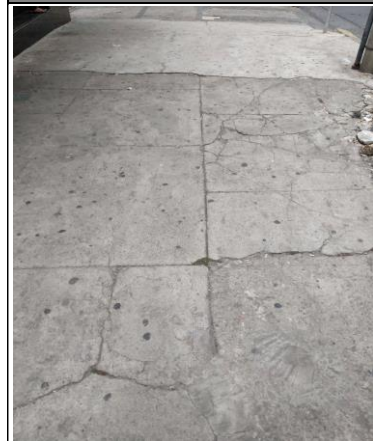
### Foto Geral

| ID | Itens Avaliados | Respostas | Nota |
|---|---|---|---|
| P_4 | Existência de Buracos ? | Poucos | 5 |
| P_5 | Condições Gerais do Piso e meio-fio da calçada ? | Regular | 5 |
| P_16 | Classificação geral da calçada pelo pesquisador. | Regular | 5 |
