## Lote 3 - Rota: Leste 3

| Diagnóstico da Calçada | Qualidade do Serviço | |
| Endereço: Av. Andradas, 1199 | 75 | B |
| Data do Registro: 11/11/2019 10:26:28 | | |

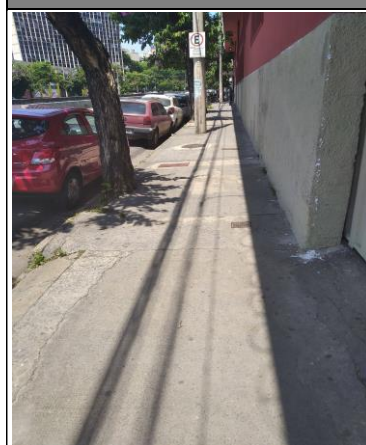
### Foto Geral

| ID | Itens Avaliados | Respostas | Nota |
|---|---|---|---|
| P_4 | Existência de Buracos ? | Poucos | 5 |
| P_5 | Condições Gerais do Piso e meio-fio da calçada ? | Regular | 5 |
| P_16 | Classificação geral da calçada pelo pesquisador. | Regular | 5 |
