# Lote 1 - Rota: Noroeste

**FRATAR**  
ENGENHARIA CONSULTIVA

| Diagnóstico da Calçada | Qualidade do Serviço | |
| Endereço: Av. Abílio Machado, 1664 | 65 | C |

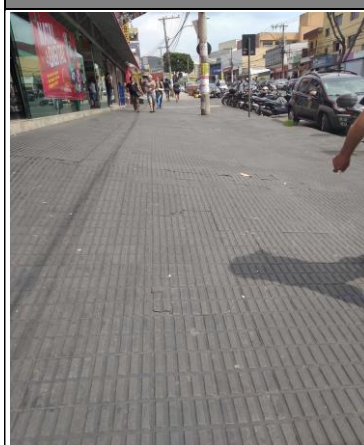
## Foto Geral

| ID | Itens Avaliados | Respostas | Nota |
|---|---|---|---|
| P_5 | Condições Gerais do Piso e meio-fio da calçada ? | Regular | 5 |
| P_6 | Presença de desníveis ? | Leve | 7 |
| P_16 | Classificação geral da calçada pelo pesquisador. | Regular | 5 |

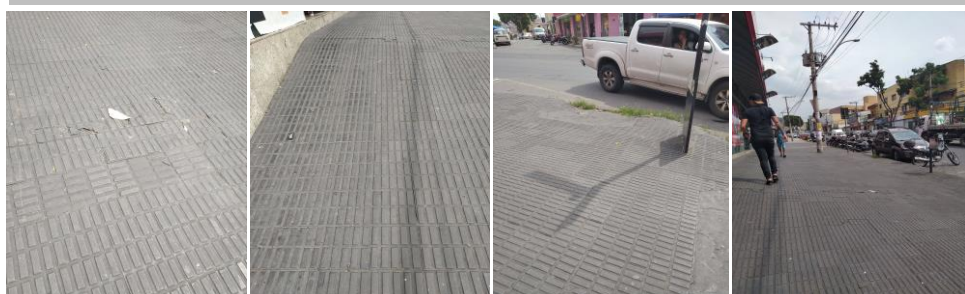
## Fotos Complementares - Detalhes do Passeio

| ID | Itens Avaliados | Respostas | Nota |
|---|---|---|---|
| P_7_1_2 | Se for do Tipo 1, O rebaixo tem abas conforme a norma ? | Não | -1 |
| P_7_3 | O rebaixo possui piso tátil ? | Não tem nenhum | -1 |
