## Lote 3 - Rota: Antônio Carlos II

**FRATAR**  
ENGENHARIA CONSULTIVA

| Diagnóstico da Calçada | Qualidade do Serviço | |
| Endereço: Av. Portugal, 3600 | 43 | D |

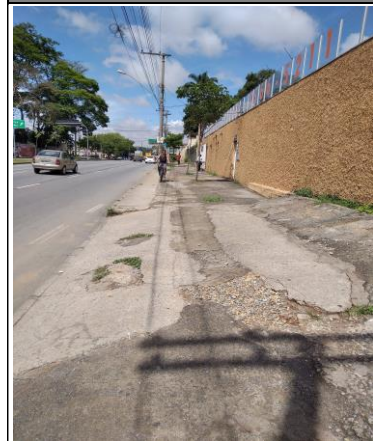
### Foto Geral

| ID | Itens Avaliados | Respostas | Nota |
|---|---|---|---|
| P_4 | Existência de Buracos ? | Muitos | 0 |
| P_5 | Condições Gerais do Piso e meio-fio da calçada ? | Péssimo | 0 |
| P_6 | Presença de desníveis ? | Médio | 3 |
| P_16 | Classificação geral da calçada pelo pesquisador. | Ruim | 0 |
