# Lote 1 - Rota: Padre Pedro Pinto

**FRATAR**  
ENGENHARIA CONSULTIVA

| Diagnóstico da Calçada | Qualidade do Serviço | |
| Endereço: Rua Padre Pedro Pinto, 1501 | 27 | E |

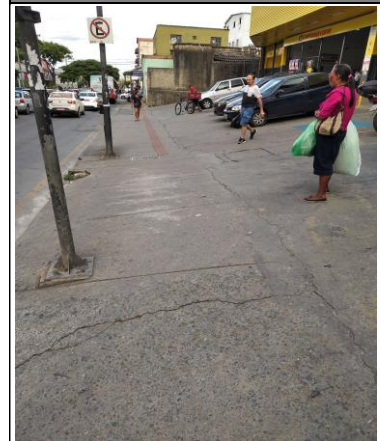
## Foto Geral

| ID | Itens Avaliados | Respostas | Nota |
|---|---|---|---|
| P_4 | Existência de Buracos ? | Muitos | 0 |
| P_5 | Condições Gerais do Piso e meio-fio da calçada ? | Péssimo | 0 |
| P_6 | Presença de desníveis ? | Leve | 7 |
| P_7 | Tem rebaixamento de calçada para Pedestre ? | Não, mas deveria ter. | 0 |
| P_9 | A calçada Possui Rebaixamento de Veículos correto ? | Não | 0 |
| P_11 | O Passeio está no padrão da SMPU ? | Não | 0 |
| P_12 | A testada possui prática de estacionamento sobre o passeio ? | Sim | 0 |
| P_16 | Classificação geral da calçada pelo pesquisador. | Ruim | 0 |
