# Lote 1 - Rota: Noroeste

| Diagnóstico da Calçada | Qualidade do Serviço | |
| Endereço: Av. Ivaí, 137 | 47 | D |
| Num. Lote CTM: 130070600070 | | |

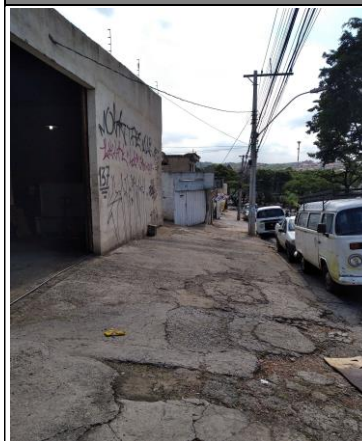
## Foto Geral

| ID | Itens Avaliados | Respostas | Nota |
|---|---|---|---|
| P_4 | Existência de Buracos ? | Muitos | 0 |
| P_5 | Condições Gerais do Piso e meio-fio da calçada ? | Péssimo | 0 |
| P_6 | Presença de desníveis ? | Leve | 7 |
| P_16 | Classificação geral da calçada pelo pesquisador. | Ruim | 0 |
