# Lote 1 - Rota: Padre Pedro Pinto

| Diagnóstico da Calçada | Qualidade do Serviço | |
| Endereço: Rua Padre Pedro Pinto, 2722 | 54 | C |
| Data do Registro: 21/11/2019 10:48:33 | | |

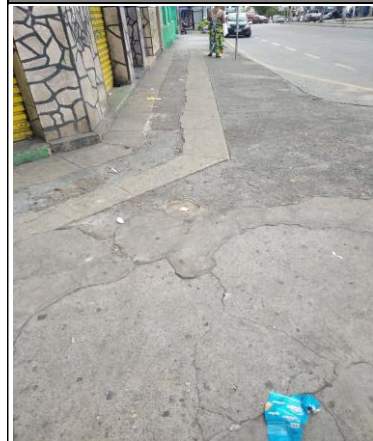
## Foto Geral

| ID | Itens Avaliados | Respostas | Nota |
|---|---|---|---|
| P_5 | Condições Gerais do Piso e meio-fio da calçada ? | Péssimo | 0 |
| P_16 | Classificação geral da calçada pelo pesquisador. | Ruim | 0 |

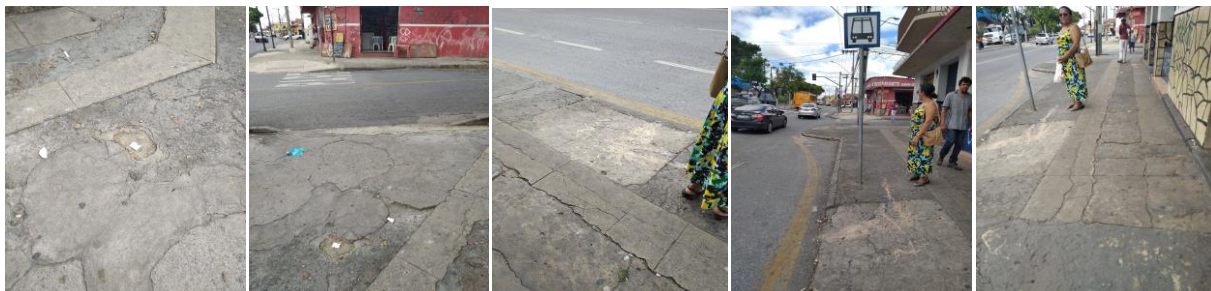
## Fotos Complementares - Detalhes do Passeio

| ID | Itens Avaliados | Respostas | Nota |
|---|---|---|---|
| P_4 | Existência de Buracos ? | Poucos | 5 |
