## Lote 4 - Rota: Contorno

**FRATAR**  
ENGENHARIA CONSULTIVA

| Diagnóstico da Calçada | Qualidade do Serviço | |
| Endereço: Av.Contorno, 842 | 60 | C |

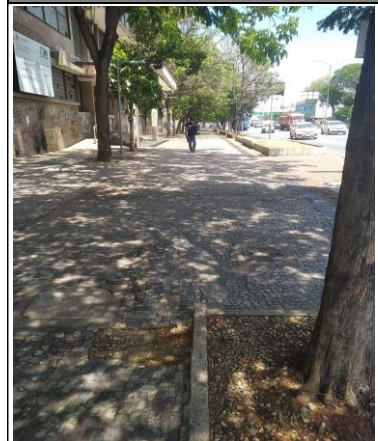
Foto Geral

| ID | Itens Avaliados | Respostas | Nota |
|---|---|---|---|
| P_4 | Existência de Buracos ? | Muitos | 0 |
| P_5 | Condições Gerais do Piso e meio-fio da calçada ? | Regular | 5 |
| P_11 | O Passeio está no padrão da SMPU ? | Não | 0 |
| P_16 | Classificação geral da calçada pelo pesquisador. | Ruim | 0 |

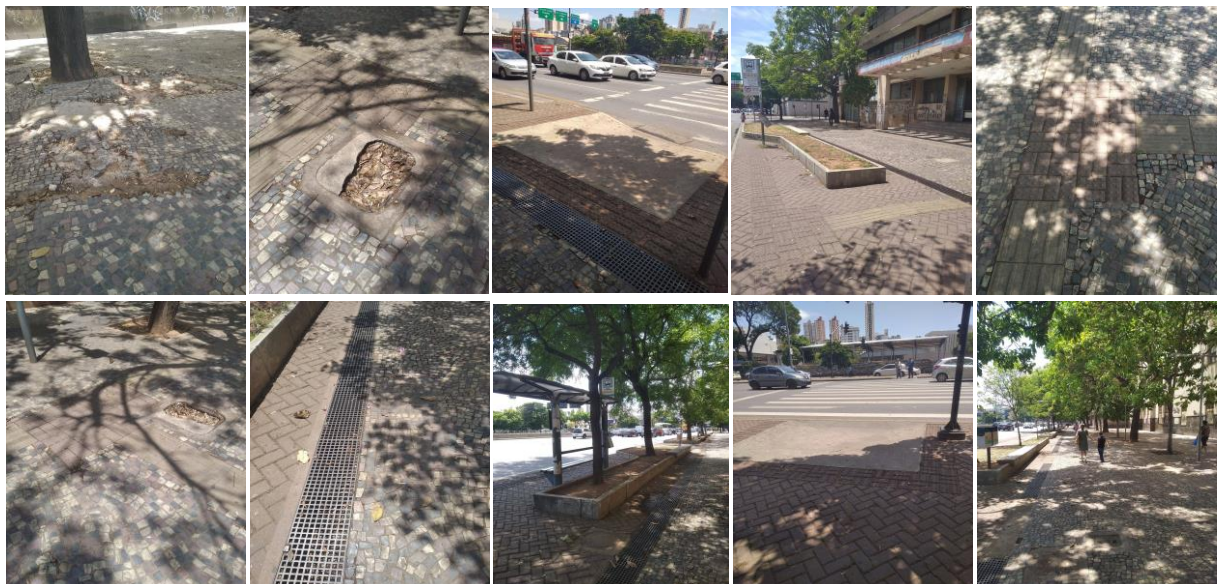
Fotos Complementares - Detalhes do Passeio

| ID | Itens Avaliados | Respostas | Nota |
|---|---|---|---|
| P_7_1_2 | Se for do Tipo 1, O rebaixo tem abas conforme a norma ? | Não | -1 |
| P_7_3 | O rebaixo possui piso tátil ? | Tem só piso de alerta | -1 |
| P_7_3_1 | O piso tátil de alerta e direcional do rebaixo está conforme a norma ? | Não | -1 |
| P_8_1 | O piso tátil está no eixo da faixa livre ? | Não | 0 |
