# Lote 1 - Rota: Noroeste

**FRATAR**  
ENGENHARIA CONSULTIVA

| Diagnóstico da Calçada | Qualidade do Serviço | |
| Endereço: Av. Abílio Machado, 452 | 52 | C |

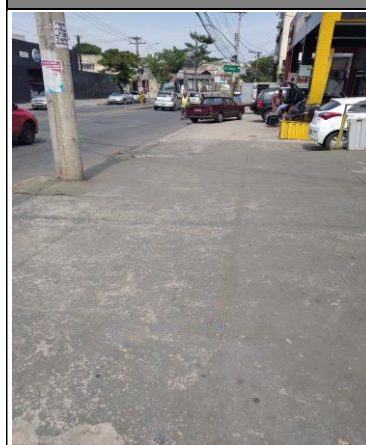
## Foto Geral

| ID | Itens Avaliados | Respostas | Nota |
|---|---|---|---|
| P_4 | Existência de Buracos ? | Poucos | 5 |
| P_5 | Condições Gerais do Piso e meio-fio da calçada ? | Regular | 5 |
| P_6 | Presença de desníveis ? | Leve | 7 |
| P_12 | A testada possui prática de estacionamento sobre o passeio ? | Sim | 0 |
| P_16 | Classificação geral da calçada pelo pesquisador. | Regular | 5 |
