| Diagnóstico da Calçada | Qualidade do Serviço | |
| Endereço: Av. Portugal, 2355 | 36 | D |
| Data do Registro: 19/11/2019 11:32:09 | | |
| Num. Lote CTM: 200071100100 | | |

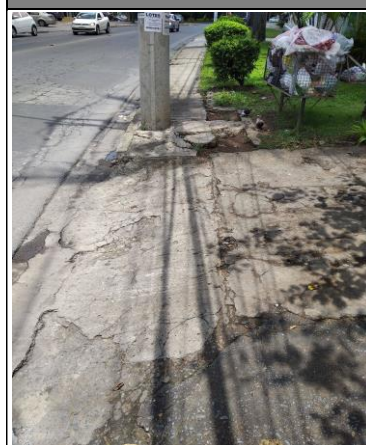
Foto Geral

| ID | Itens Avaliados | Respostas | Nota |
|---|---|---|---|
| P_4 | Existência de Buracos ? | Muitos | 0 |
| P_5 | Condições Gerais do Piso e meio-fio da calçada ? | Péssimo | 0 |
| P_16 | Classificação geral da calçada pelo pesquisador. | Ruim | 0 |

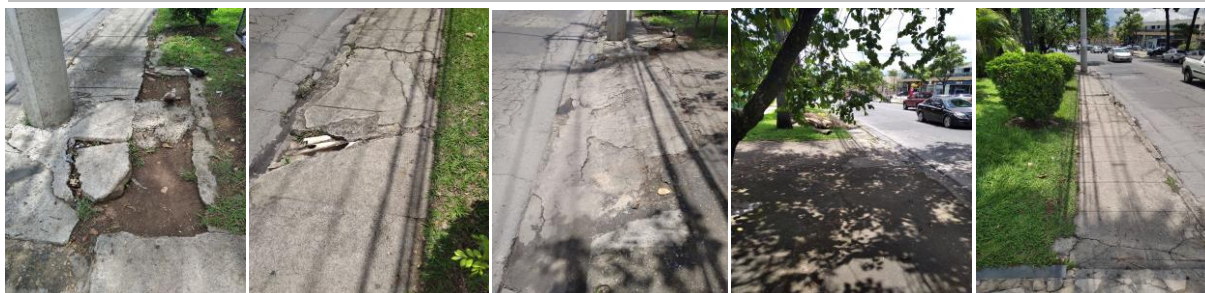
Fotos Complementares - Detalhes do Passeio

| ID | Itens Avaliados | Respostas | Nota |
|---|---|---|---|
| P_13 | Existe algum dispositivo de Drenagem sobre a calçada ? | Sim | -8 |

| ID | Itens Avaliados | Respostas | Nota |
|---|---|---|---|
| P_13_1 | Dispositivo de Drenagem está devidamente instalado e bem conservado? | Não | -3 |
| P_13_2 | Dispositivo de Drenagem oferece risco para caminhar seguro de pedestre? | Sim | -5 |
