| Diagnóstico da Calçada | Qualidade do Serviço | |
| Endereço: Av. Afonso Pena, 559 | 78 | B |

## Lote 5 - Rota: Afonso Pena

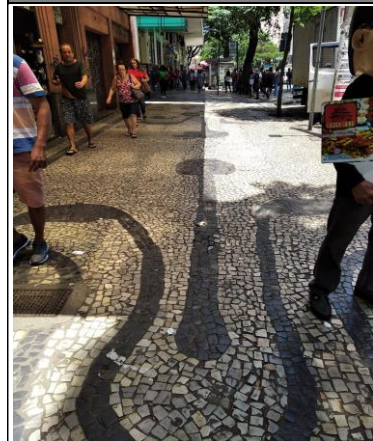
Foto Geral

| ID | Itens Avaliados | Respostas | Nota |
|---|---|---|---|
| P_3 | Tipo de revestimento da calçada ? | Pedra Portuguesa | 8 |
| P_5 | Condições Gerais do Piso e meio-fio da calçada ? | Ótimo(a) | 10 |
| P_16 | Classificação geral da calçada pelo pesquisador. | Ótimo(a) | 10 |
