## Lote 4 - Rota: Contorno

| Diagnóstico da Calçada | Qualidade do Serviço | |
| Endereço: Av.Contorno, 7777 | 60 | C |
| Data do Registro: 31/10/2019 14:01:23 | | |

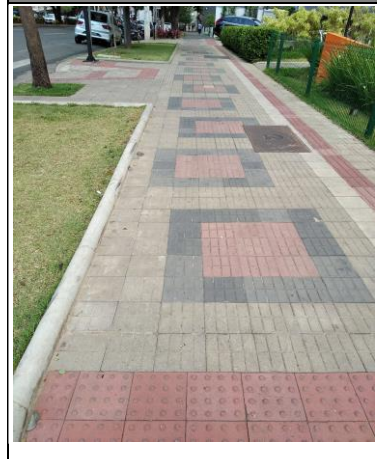
Foto Geral

| ID | Itens Avaliados | Respostas | Nota |
|---|---|---|---|
| P_16 | Classificação geral da calçada pelo pesquisador. | Regular | 5 |

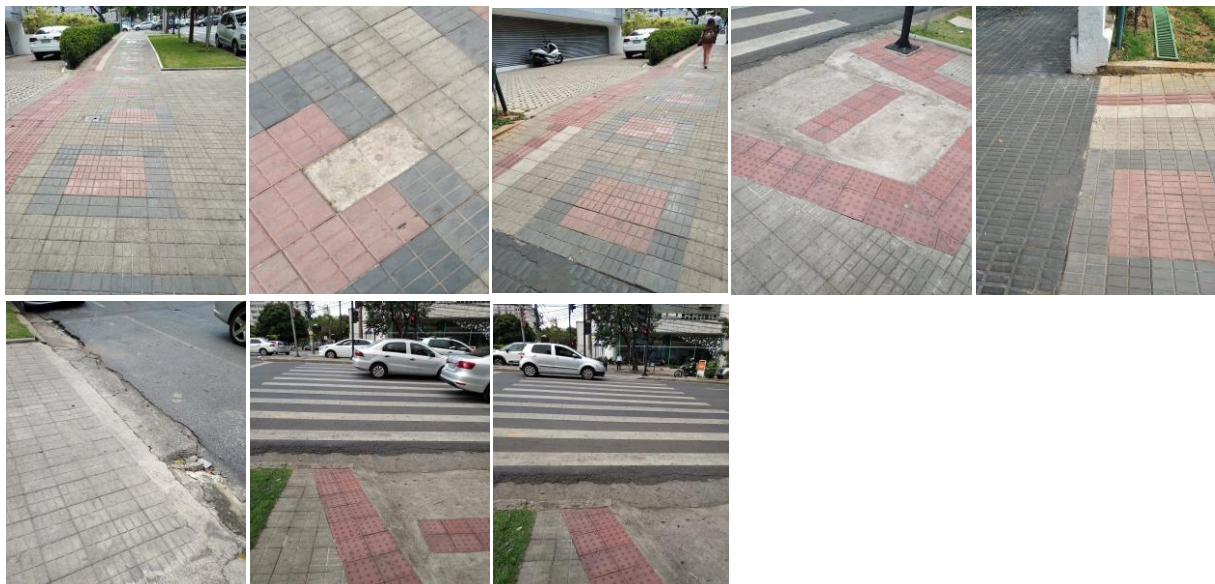
Fotos Complementares - Detalhes do Passeio

| ID | Itens Avaliados | Respostas | Nota |
|---|---|---|---|
| P_4 | Existência de Buracos ? | Poucos | 5 |
| P_6 | Presença de desníveis ? | Leve | 7 |
| P_9 | A calçada Possui Rebaixamento de Veículos correto ? | Não | 0 |
| P_12 | A testada possui prática de estacionamento sobre o passeio ? | Sim | 0 |
