## Lote 3 - Rota: Antônio Carlos II

**FRATAR**  
ENGENHARIA CONSULTIVA

| Diagnóstico da Calçada | Qualidade do Serviço | |
| Endereço: Av. Portugal, 1361 | 43 | D |

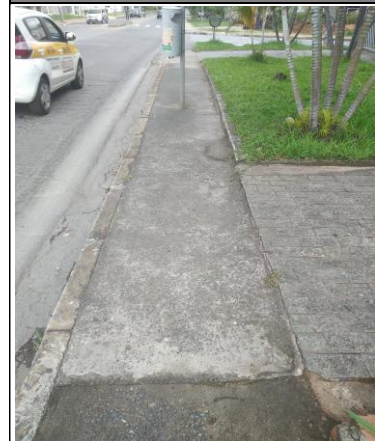
Foto Geral

| ID | Itens Avaliados | Respostas | Nota |
|---|---|---|---|
| P_5 | Condições Gerais do Piso e meio-fio da calçada ? | Regular | 5 |
| P_6 | Presença de desníveis ? | Severo | 0 |
| P_9 | A calçada Possui Rebaixamento de Veículos correto ? | Não | 0 |
| P_11 | O Passeio está no padrão da SMPU ? | Não | 0 |
| P_16 | Classificação geral da calçada pelo pesquisador. | Ruim | 0 |
