## Lote 3 - Rota: Antônio Carlos II

**FRATAR**  
ENGENHARIA CONSULTIVA

| Diagnóstico da Calçada | Qualidade do Serviço | |
| Endereço: Av. Portugal, 637 | 63 | C |

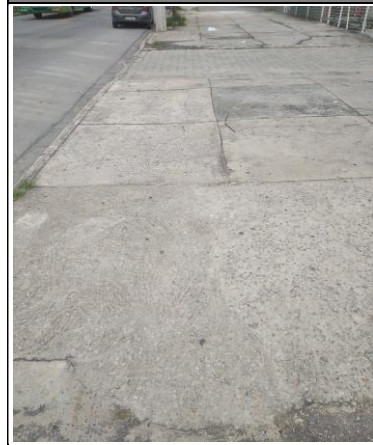
### Foto Geral

| ID | Itens Avaliados | Respostas | Nota |
|---|---|---|---|
| P_5 | Condições Gerais do Piso e meio-fio da calçada ? | Regular | 5 |
| P_6 | Presença de desníveis ? | Médio | 3 |
| P_9 | A calçada Possui Rebaixamento de Veículos correto ? | Não | 0 |
| P_11 | O Passeio está no padrão da SMPU ? | Não | 0 |
| P_16 | Classificação geral da calçada pelo pesquisador. | Regular | 5 |
