# Lote 5 - Rota: Sul

**FRATAR**  
ENGENHARIA CONSULTIVA

| Diagnóstico da Calçada | Qualidade do Serviço | |
| Endereço: Av. Nossa Sra. Do Carmo, 1420 | 72 | B |

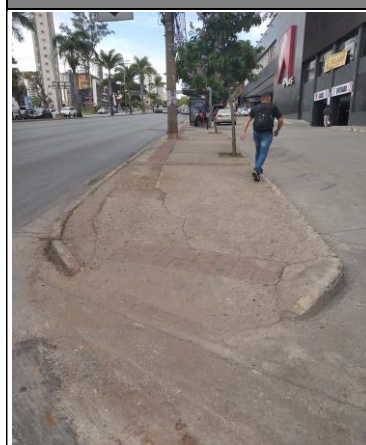
## Foto Geral

| ID | Itens Avaliados | Respostas | Nota |
|---|---|---|---|
| P_4 | Existência de Buracos ? | Poucos | 5 |
| P_5 | Condições Gerais do Piso e meio-fio da calçada ? | Regular | 5 |
| P_16 | Classificação geral da calçada pelo pesquisador. | Regular | 5 |

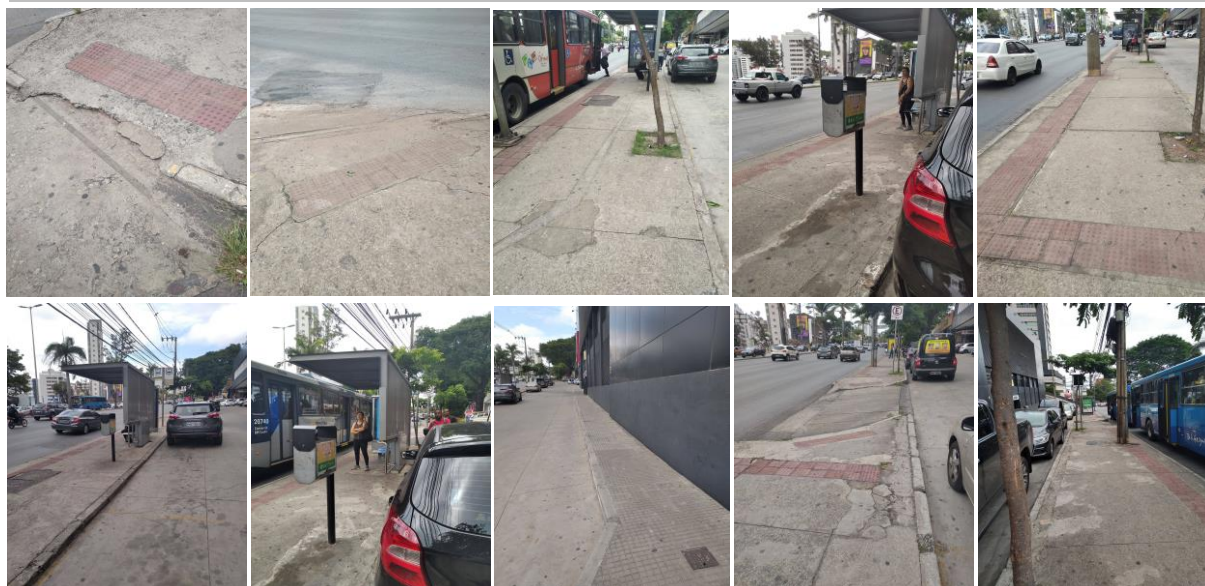
## Fotos Complementares - Detalhes do Passeio

| ID | Itens Avaliados | Respostas | Nota |
|---|---|---|---|
| P_11 | O Passeio está no padrão da SMPU ? | Não | 0 |

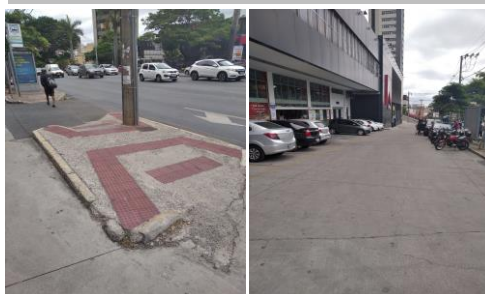
## Fotos Complementares - Detalhes do Passeio

| ID | Itens Avaliados | Respostas | Nota |
|---|---|---|---|
| P_7_1_2 | Se for do Tipo 1, O rebaixo tem abas conforme a norma ? | Não | -1 |
| P_7_3 | O rebaixo possui piso tátil ? | Tem só piso de alerta | -1 |
| P_7_3_1 | O piso tátil de alerta e direcional do rebaixo está conforme a norma ? | Não | -1 |
| P_8_1 | O piso tátil está no eixo da faixa livre ? | Não | 0 |
