| Diagnóstico da Calçada | Qualidade do Serviço | |
| Endereço: Rua Rio Grande do Norte, 1488 | 52 | C |
| Num. Lote CTM: 10029000475 | | |

# Lote 5 - Rota: Afonso Pena

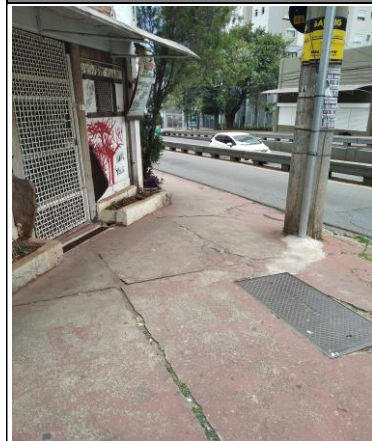
Foto Geral

| ID | Itens Avaliados | Respostas | Nota |
|---|---|---|---|
| P_4 | Existência de Buracos ? | Muitos | 0 |
| P_5 | Condições Gerais do Piso e meio-fio da calçada ? | Péssimo | 0 |
| P_16 | Classificação geral da calçada pelo pesquisador. | Ruim | 0 |

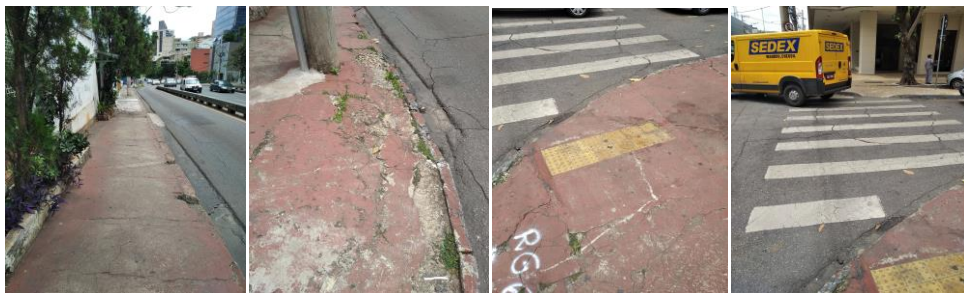
Fotos Complementares - Detalhes do Passeio

| ID | Itens Avaliados | Respostas | Nota |
|---|---|---|---|
| P_7_1_2 | Se for do Tipo 1, O rebaixo tem abas conforme a norma ? | Não | -1 |
| P_7_3 | O rebaixo possui piso tátil ? | Tem só piso de alerta | -1 |
| P_7_3_1 | O piso tátil de alerta e direcional do rebaixo está conforme a norma ? | Não | -1 |
