# Lote 1 - Rota: Noroeste

| Diagnóstico da Calçada | Qualidade do Serviço | |
| Endereço: Av. Brigadeiro Eduardo Gomes, 1037 | 60 | C |
| Data do Registro: 26/11/2019 15:16:00 | | |

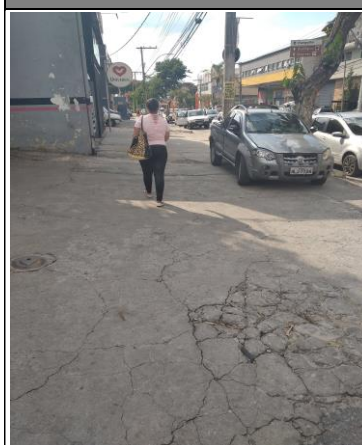
## Foto Geral

| ID | Itens Avaliados | Respostas | Nota |
|---|---|---|---|
| P_4 | Existência de Buracos ? | Muitos | 0 |
| P_5 | Condições Gerais do Piso e meio-fio da calçada ? | Péssimo | 0 |
| P_16 | Classificação geral da calçada pelo pesquisador. | Ruim | 0 |
