## Lote 4 - Rota: Contorno

**FRATAR**  
ENGENHARIA CONSULTIVA

| Diagnóstico da Calçada | Qualidade do Serviço | |
|---|---|---|
| Endereço: Av.Contorno, 6040 | 45 | D |
| Data do Registro: 06/11/2019 16:19:11 | | |

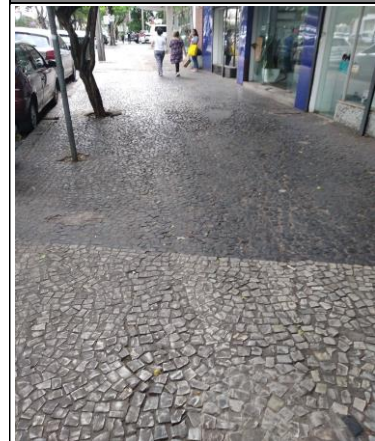
| ID | Itens Avaliados | Respostas | Nota |
|---|---|---|---|
| P_4 | Existência de Buracos ? | Muitos | 0 |
| P_5 | Condições Gerais do Piso e meio-fio da calçada ? | Regular | 5 |
| P_13 | Existe algum dispositivo de Drenagem sobre a calçada ? | Sim | -8 |
| P_16 | Classificação geral da calçada pelo pesquisador. | Ruim | 0 |

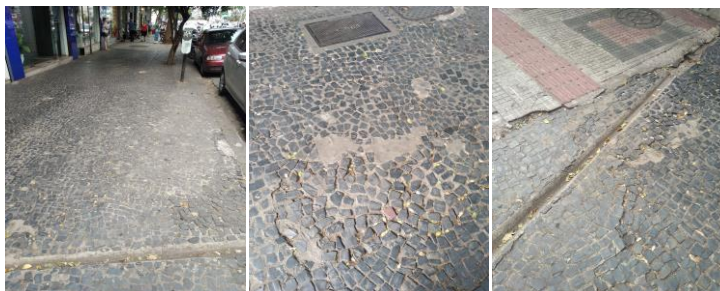
| ID | Itens Avaliados | Respostas | Nota |
|---|---|---|---|
| P_13_1 | Dispositivo de Drenagem está devidamente instalado e bem conservado? | Não | -3 |
| P_13_2 | Dispositivo de Drenagem oferece risco para caminamento seguro de pedestre? | Sim | -5 |
