## Lote 4 - Rota: Contorno

| Diagnóstico da Calçada | Qualidade do Serviço | |
| Endereço: Av.Contorno, s/nº | 46 | D |
| Num. Lote CTM: 30811400220 | | |

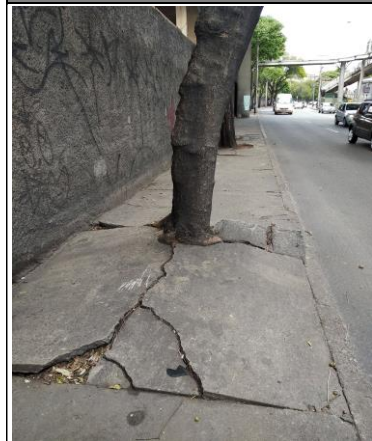
### Foto Geral

| ID | Itens Avaliados | Respostas | Nota |
|---|---|---|---|
| P_4 | Existência de Buracos ? | Muitos | 0 |
| P_5 | Condições Gerais do Piso e meio-fio da calçada ? | Péssimo | 0 |
| P_16 | Classificação geral da calçada pelo pesquisador. | Ruim | 0 |

Observações: Próximo à margem da linha de metrô
