## Lote 4 - Rota: Raja Gabágia

| Diagnóstico da Calçada | Qualidade do Serviço | |
| Endereço: Rua Curitiba, 545 | 67 | C |
| Num. Lote CTM: 10467900225 | | |

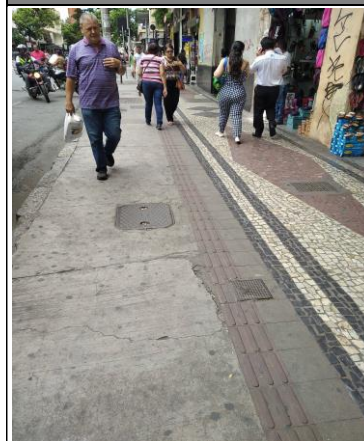
Foto Geral

| ID | Itens Avaliados | Respostas | Nota |
|---|---|---|---|
| P_5 | Condições Gerais do Piso e meio-fio da calçada ? | Regular | 5 |
| P_16 | Classificação geral da calçada pelo pesquisador. | Regular | 5 |

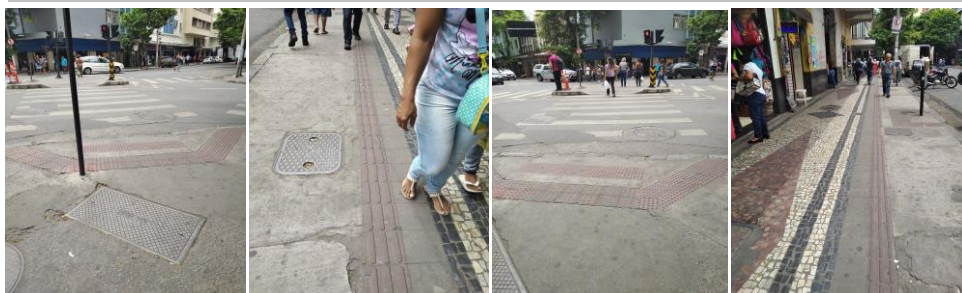
Fotos Complementares - Detalhes do Passeio

| ID | Itens Avaliados | Respostas | Nota |
|---|---|---|---|
| P_3 | Tipo de revestimento da calçada ? | Pedra Portuguesa | 8 |

| ID | Itens Avaliados | Respostas | Nota |
|---|---|---|---|
| P_7_3 | O rebaixo possui piso tátil ? | Tem só piso de alerta | -1 |
| P_8_1 | O piso tátil está no eixo da faixa livre ? | Não | 0 |
