# Lote 1 - Rota: Noroeste

**FRATAR**  
ENGENHARIA CONSULTIVA

| Diagnóstico da Calçada | Qualidade do Serviço | |
| Endereço: Av. Abílio Machado, 1163 | 55 | C |

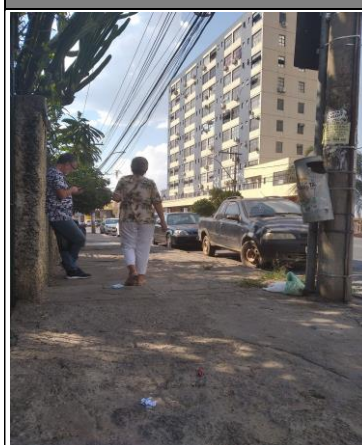
## Foto Geral

| ID | Itens Avaliados | Respostas | Nota |
|---|---|---|---|
| P_4 | Existência de Buracos ? | Poucos | 5 |
| P_5 | Condições Gerais do Piso e meio-fio da calçada ? | Péssimo | 0 |
| P_16 | Classificação geral da calçada pelo pesquisador. | Ruim | 0 |
