## Lote 3 - Rota: Antônio Carlos II

**FRATAR**  
ENGENHARIA CONSULTIVA

| Diagnóstico da Calçada | Qualidade do Serviço | |
| Endereço: Av. Portugal, 1059 | 50 | D |

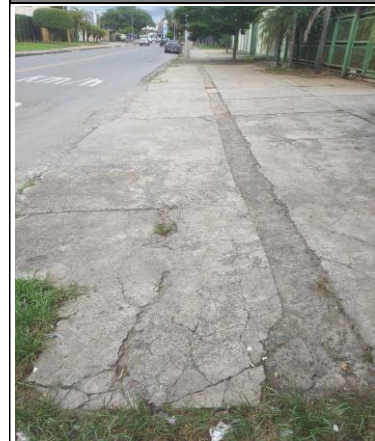
### Foto Geral

| ID | Itens Avaliados | Respostas | Nota |
|---|---|---|---|
| P_4 | Existência de Buracos ? | Muitos | 0 |
| P_5 | Condições Gerais do Piso e meio-fio da calçada ? | Péssimo | 0 |
| P_16 | Classificação geral da calçada pelo pesquisador. | Ruim | 0 |

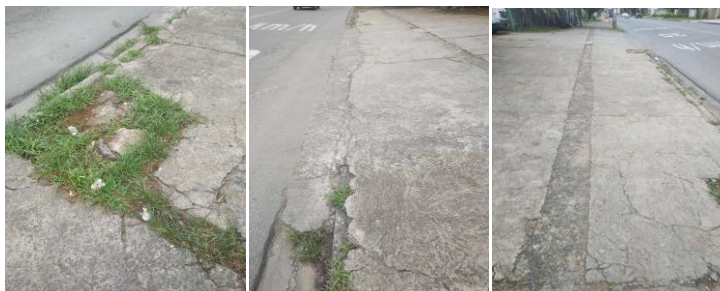
### Fotos Complementares - Detalhes do Passeio

| ID | Itens Avaliados | Respostas | Nota |
|---|---|---|---|
| P_9 | A calçada Possui Rebaixamento de Veículos correto ? | Não | 0 |
