# Lote 1 - Rota: Padre Pedro Pinto

**FRATAR**  
ENGENHARIA CONSULTIVA

| Diagnóstico da Calçada | Qualidade do Serviço | |
| Endereço: Rua Padre Pedro Pinto, 2350 | 67 | C |

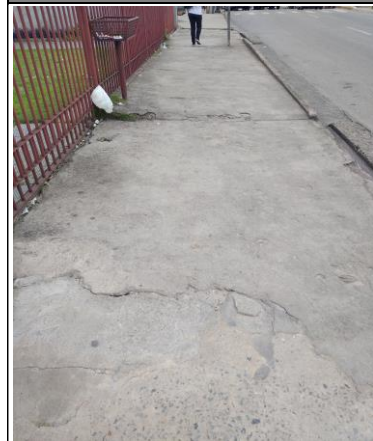
## Foto Geral

| ID | Itens Avaliados | Respostas | Nota |
|---|---|---|---|
| P_5 | Condições Gerais do Piso e meio-fio da calçada ? | Regular | 5 |
| P_6 | Presença de desníveis ? | Leve | 7 |
| P_9 | A calçada Possui Rebaixamento de Veículos correto ? | Não | 0 |
| P_11 | O Passeio está no padrão da SMPU ? | Não | 0 |
| P_16 | Classificação geral da calçada pelo pesquisador. | Regular | 5 |
