# Lote 4 - Rota: Raja Gabália

| Diagnóstico da Calçada | Qualidade do Serviço | |
| Endereço: Av. Olegário Maciel, 2144 | 65 | C |
| Num. Lote CTM: 10057700420 | | |

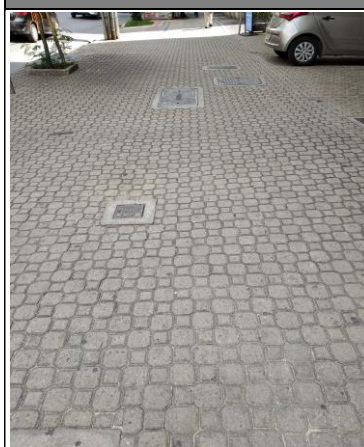
## Foto Geral

| ID | Itens Avaliados | Respostas | Nota |
|---|---|---|---|
| P_16 | Classificação geral da calçada pelo pesquisador. | Regular | 5 |

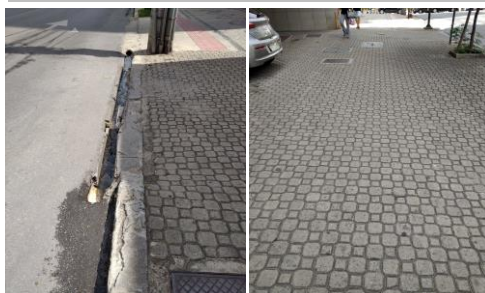
## Fotos Complementares - Detalhes do Passeio

| ID | Itens Avaliados | Respostas | Nota |
|---|---|---|---|
| P_9 | A calçada Possui Rebaixamento de Veículos correto ? | Não | 0 |
| P_11 | O Passeio está no padrão da SMPU ? | Não | 0 |
| P_12 | A testada possui prática de estacionamento sobre o passeio ? | Sim | 0 |
