# Lote 1 - Rota: Padre Pedro Pinto

| Diagnóstico da Calçada | Qualidade do Serviço | |
| Endereço: Rua Padre Pedro Pinto, 1460 | 85 | B |
| Data do Registro: 22/11/2019 09:04:04 | | |

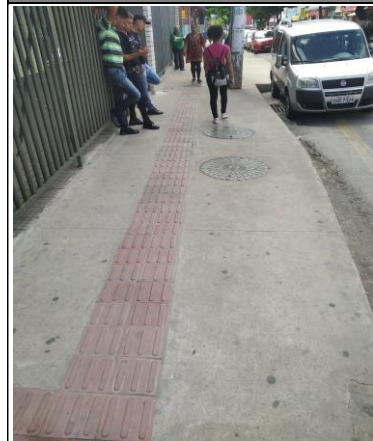
Foto Geral

| ID | Itens Avaliados | Respostas | Nota |
|---|---|---|---|
| P_11 | O Passeio está no padrão da SMPU ? | Não | 0 |
| P_16 | Classificação geral da calçada pelo pesquisador. | Regular | 5 |

| ID | Itens Avaliados | Respostas | Nota |
|---|---|---|---|
| P_8_1 | O piso tátil está no eixo da faixa livre ? | Não | 0 |
