## Lote 3 - Rota: Leste 3

| Diagnóstico da Calçada | Qualidade do Serviço | |
| Endereço: Av. Andradas, s/nº | 49 | D |
| Data do Registro: 11/11/2019 09:30:38 | | |

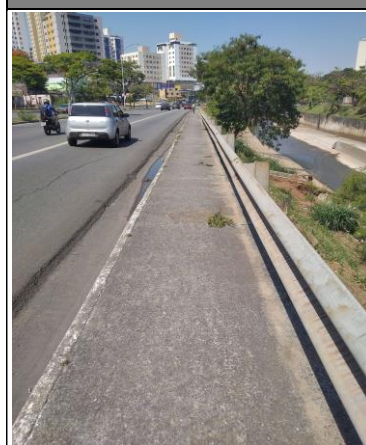
### Foto Geral

| ID | Itens Avaliados | Respostas | Nota |
|---|---|---|---|
| P_4 | Existência de Buracos ? | Muitos | 0 |
| P_5 | Condições Gerais do Piso e meio-fio da calçada ? | Regular | 5 |
| P_16 | Classificação geral da calçada pelo pesquisador. | Ruim | 0 |

Observações: Margem do Ribeirão Arrudas
