# Lote 4 - Rota: Raja Gabágia

**FRATAR**  
ENGENHARIA CONSULTIVA

| Diagnóstico da Calçada | Qualidade do Serviço | |
| Endereço: Rua São Paulo, 900 | 61 | C |

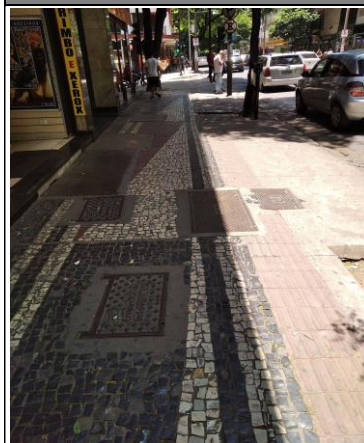
## Foto Geral

| ID | Itens Avaliados | Respostas | Nota |
|---|---|---|---|
| P_3 | Tipo de revestimento da calçada ? | Pedra Portuguesa | 8 |
| P_4 | Existência de Buracos ? | Poucos | 5 |
| P_5 | Condições Gerais do Piso e meio-fio da calçada ? | Regular | 5 |
| P_16 | Classificação geral da calçada pelo pesquisador. | Regular | 5 |

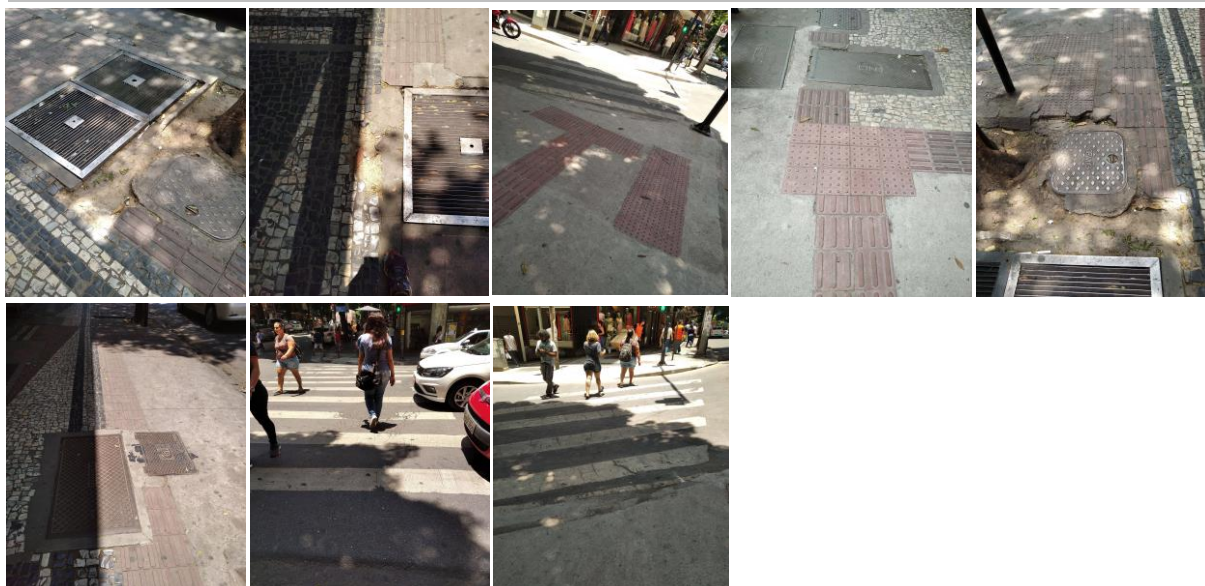
## Fotos Complementares - Detalhes do Passeio

| ID | Itens Avaliados | Respostas | Nota |
|---|---|---|---|
| P_7_1_2 | Se for do Tipo 1, O rebaixo tem abas conforme a norma ? | Não | -1 |
| P_7_3_1 | O piso tátil de alerta e direcional do rebaixo está conforme a norma ? | Não | -1 |
| P_8_1 | O piso tátil está no eixo da faixa livre ? | Não | 0 |
| P_8_8 | O piso tátil está em boas condições aparentes? | Não | 0 |
