# Lote 4 - Rota: Raja Gabágia

**FRATAR**  
ENGENHARIA CONSULTIVA

| Diagnóstico da Calçada | Qualidade do Serviço | |
| Endereço: Rua São Paulo, 952 | 63 | C |

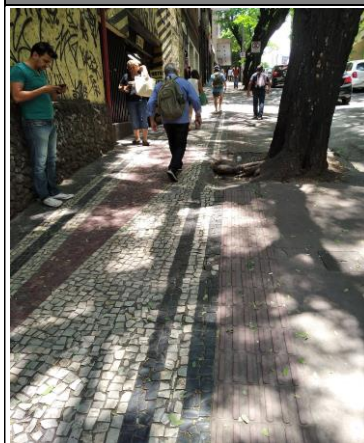
Foto Geral

| ID | Itens Avaliados | Respostas | Nota |
|---|---|---|---|
| P_4 | Existência de Buracos ? | Poucos | 5 |
| P_5 | Condições Gerais do Piso e meio-fio da calçada ? | Regular | 5 |
| P_16 | Classificação geral da calçada pelo pesquisador. | Regular | 5 |

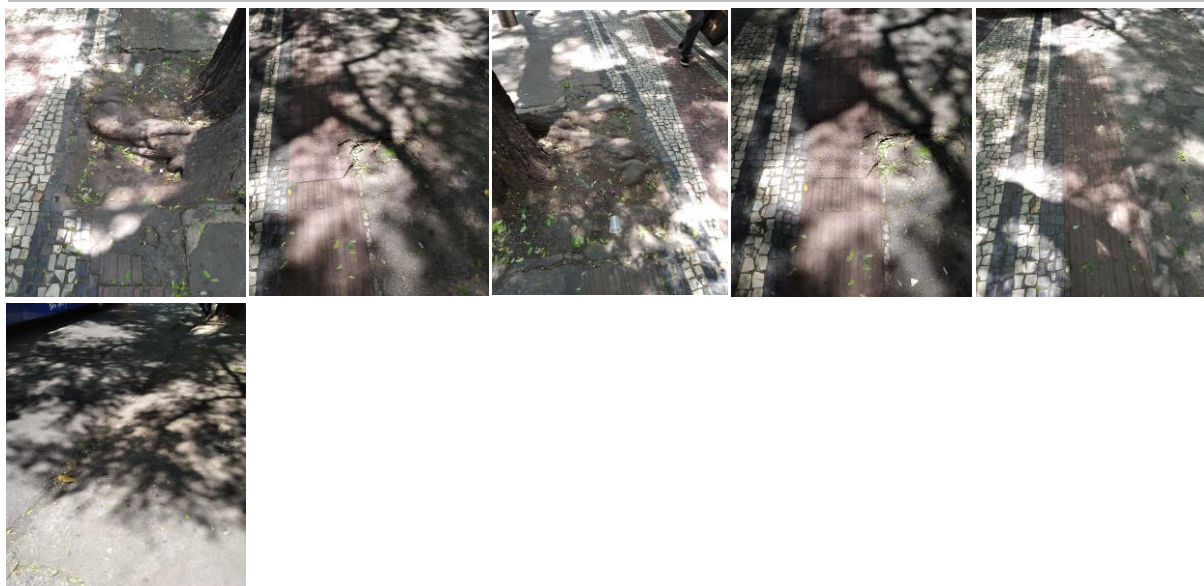
Fotos Complementares - Detalhes do Passeio

| ID | Itens Avaliados | Respostas | Nota |
|---|---|---|---|
| P_8_1 | O piso tátil está no eixo da faixa livre ? | Não | 0 |
| P_8_8 | O piso tátil está em boas condições aparentes? | Não | 0 |
