# Lote 5 - Rota: Sul

| Diagnóstico da Calçada | Qualidade do Serviço | |
| Endereço: Av. Nossa Sra. Do Carmo, 1885 | 43 | D |
| Data do Registro: 12/11/2019 12:46:43 | | |

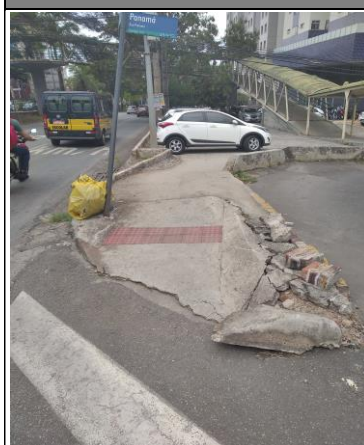
## Foto Geral

| ID | Itens Avaliados | Respostas | Nota |
|---|---|---|---|
| P_5 | Condições Gerais do Piso e meio-fio da calçada ? | Péssimo | 0 |
| P_12 | A testada possui prática de estacionamento sobre o passeio ? | Sim | 0 |
| P_16 | Classificação geral da calçada pelo pesquisador. | Ruim | 0 |

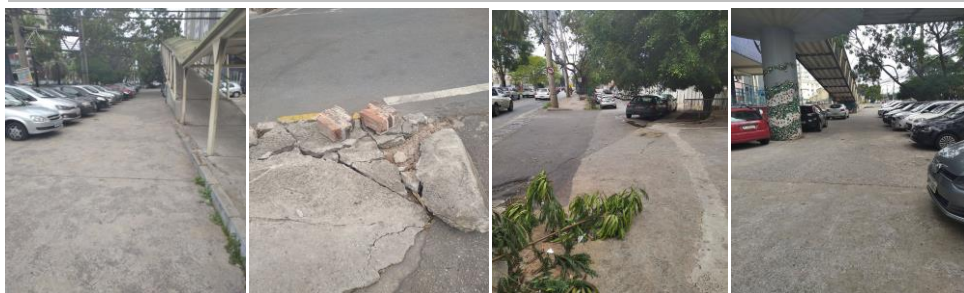
## Fotos Complementares - Detalhes do Passeio

| ID | Itens Avaliados | Respostas | Nota |
|---|---|---|---|
| P_4 | Existência de Buracos ? | Poucos | 5 |
| P_9 | A calçada Possui Rebaixamento de Veículos correto ? | Não | 0 |

| ID | Itens Avaliados | Respostas | Nota |
|---|---|---|---|
| P_7_1_2 | Se for do Tipo 1, O rebaixo tem abas conforme a norma ? | Não | -1 |
| P_7_3 | O rebaixo possui piso tátil ? | Tem só piso de alerta | -1 |
